改善箇所説明図

リコール対象車の主要諸元

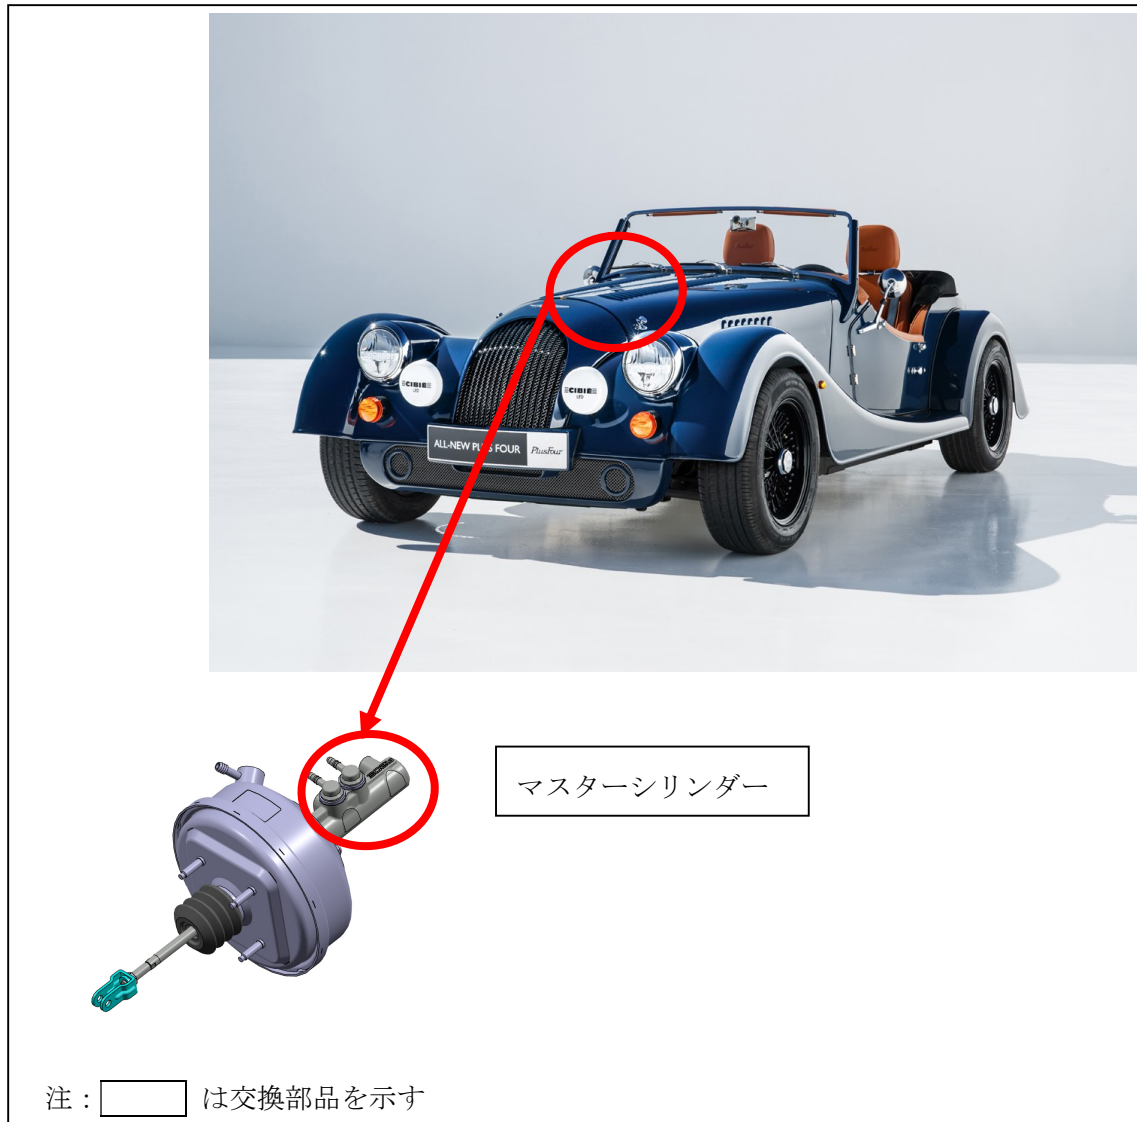
基準不適合発生箇所

制動装置において、ブレーキマスターシリンダーの製造品質が不適切なため、ブレーキフルードがサーボ内に漏れる症状が発生する。そのためブレーキペダルの感触の低下と、最悪の場合、制動力の低下が起こる。これらは保安基準第12条に適合しないおそれがある。

改善措置の内容

全車両、ブレーキマスターシリンダーを対策部品に交換する。

識別：

ペダルボックスに黄色ペイントを塗布。
